## Акт № 65-02-14/263

технического состояния объекта культурного наследия, включенного в единый государственный реестр объектов культурного наследия (памятников истории и культуры) народов Российской Федерации

«Здание библиотеки им. Гоголя (ныне – им. М. Горького) – первой на Дальнем Востоке публичной библиотеки»

<b>Приморский край</b> (субъект Российской Федерации)							
<b>г. Владивосток</b> (населенный пункт)							
улица	Светланская	д.	119	Корп./стр.		Пом./кв.

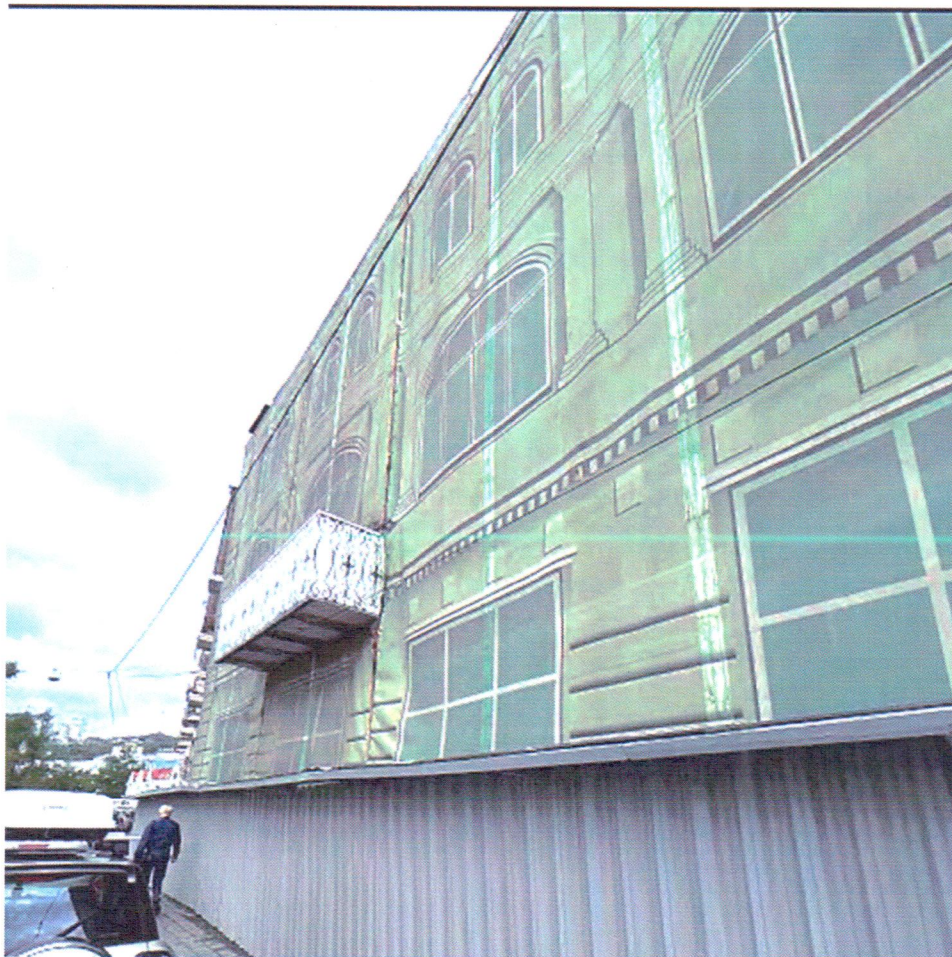
наружные несущие стены выполнены из полнотелого керамического кирпича на цементно-песчаном растворе. Декоративные детали фасадов выполнены выпусками кирпича и штукатурным раствором. Стены оштукатурены и окрашены. По всем фасадам наблюдаются многочисленные трещины, в том числе сквозные, разрушение кирпича (участки деструкции и выпадения отдельных кирпичей), штукатурного и окрасочного слоев. Металлические балки балкона на главном фасаде поражены коррозией, наблюдается разрушение межбалочного заполнения.

Главный фасад: первый этаж рустован ленточным рустом, между первым и вторым этажами проходит широкий карнизный пояс, ограниченный профилированными тягами – снизу в уровне перемычек окон первого этажа, сверху – в уровне подоконников второго этажа, в средней части карнизного пояса проходит профилированный поясок с сухариками, в нижней части размещены прямоугольные накладные с двумя вертикальными желобками, в верхней части - профилированные филенки. В простенках второго этажа размещаются плоские прямоугольные пилястры с композитными капителями.

Окна второго этажа, с коробовыми перемычками, обрамлены профилированными архивольтами с картушами на местах замковых камней. Между вторым и третьим этажами, опираясь на капители пилястр, проходит узкий профилированный карниз. В уровне подоконников третьего этажа проходит широкий профилированный карниз. В простенках третьего этажа находятся пилястры, аналогичные пилястрам второго этажа, но меньшие по высоте и с другими базами. Окна третьего этажа, с полуциркульными перемычками, разделены пилястрами попарно. Профилированные архивольты этих окон, с лепными женскими головками на местах замковых камней, опираются на отрезки профилированных поясков. Между лепными кронштейнами венчающего карниза размещены круглые лепные вставки. Углы главного фасада выделены огибающими лопатками, рустованными в уровне первого и второго этажей, в уровне третьего этажа имеются лепные барельефы. Декор остальных фасадов во многом повторяет декор главного фасада. На всех фасадах имеются следы систематического увлажнения и биоповреждений, разрушение декоративных элементов отделки фасадов, штукатурного и окрасочного слоев.

Фото 1 Главный южный фасад

Требуется проведение ремонтно-восстановительных работ.

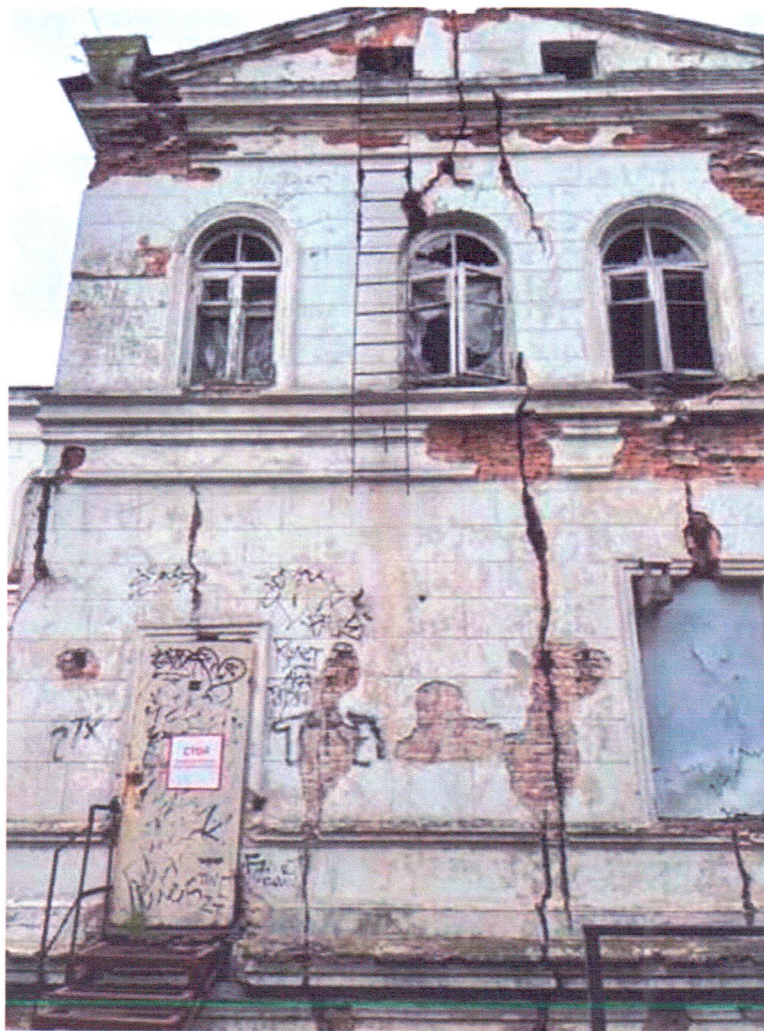
отмостка выполнена частично из асфальта и совмещена с асфальтовым покрытием прилегающей территории, частично из тротуарной бетонной плитки, частично отсутствует. Со стороны главного фасада совмещена с тротуаром., Цоколь выполнен из тесаного природного камня. В цоколе имеются трещины, следы систематического увлажнения и биоповреждений.

Фото 2 Фрагмент северного фасада

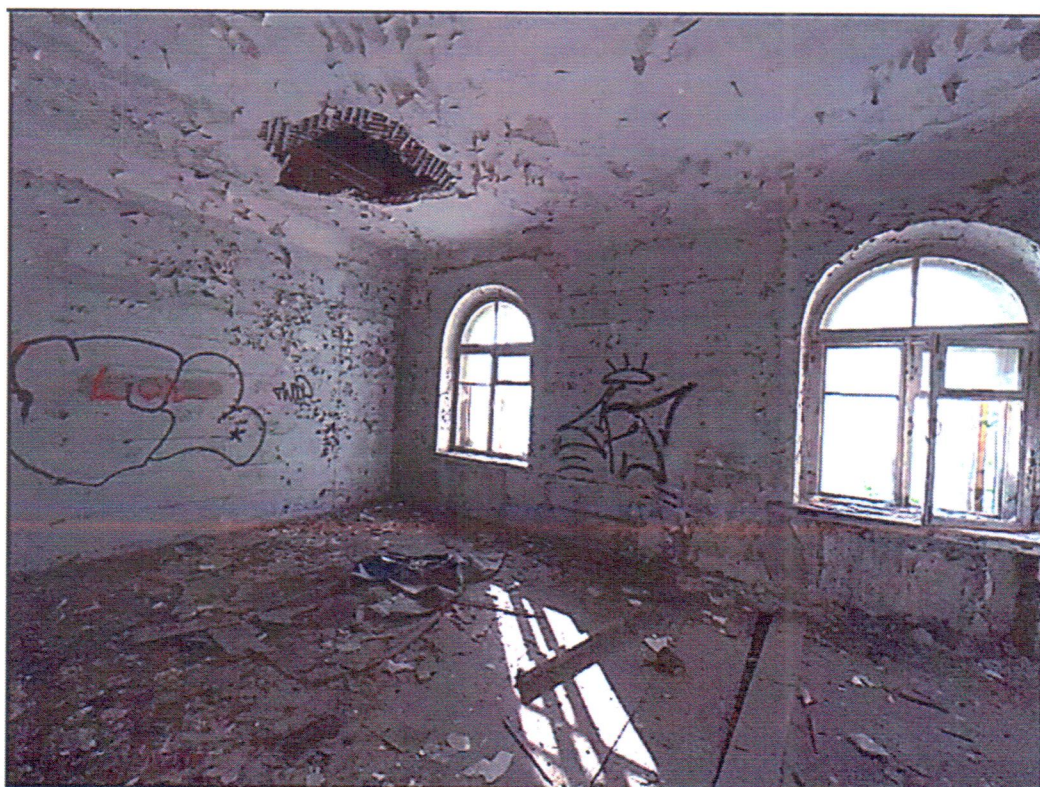
На потолках имеются участки систематического увлажнения отделочных слоев потолка, в пролетах между балками имеют место многочисленные трещины в штукатурке потолков, наблюдается провисание чердачного перекрытия.

Полы первого этажа - бетонные, в большом зале и холле первого этажа выложены первоначальной керамической плиткой. Имеются трещины, сколы, наблюдается отсутствие отдельных плиток. Полы второго и третьего этажей дощатые, с покрытием из ДСП и паркетной доски. Состояние неудовлетворительное, наблюдается разрушение, поражение гнилью и жучком.

Внутренние стены и перегородки имеют механические повреждения, трещины, следы систематического увлажнения, отслоения и разрушения отделочных слоев.

Фото 3. Помещения третьего этажа

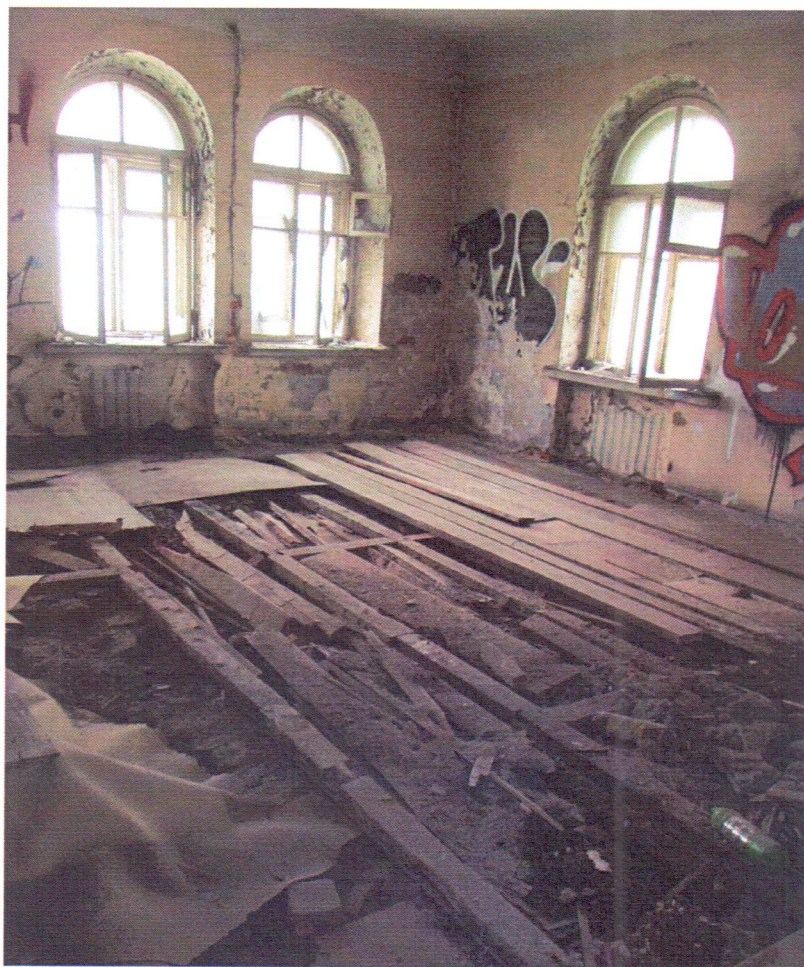
Фото 4. Помещения второго этажа

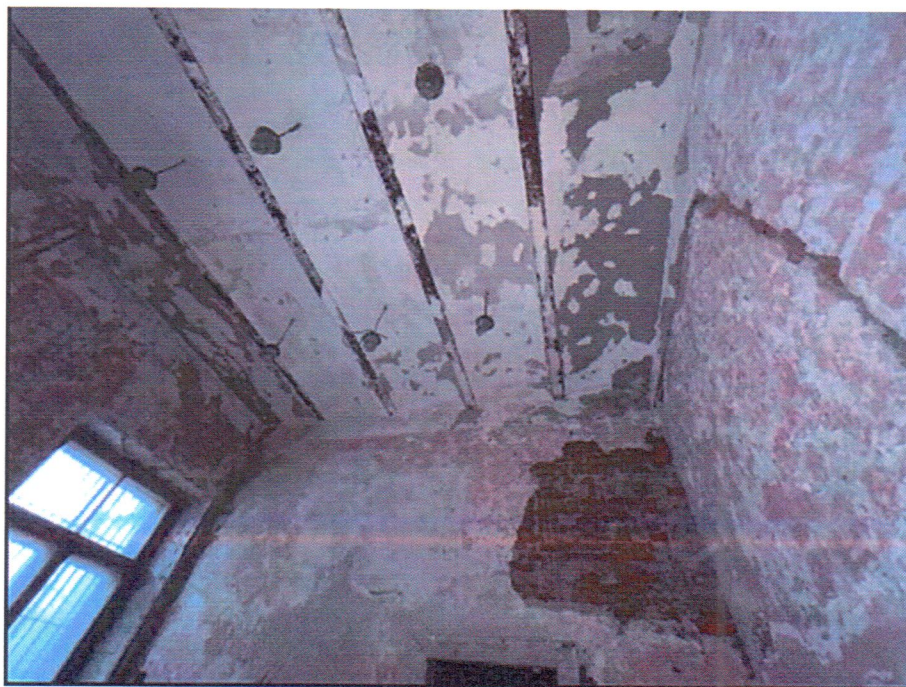
Декоративные детали отделки: в зале первого этажа массивный потолочный карниз с растительным орнаментом; профилированное обрамление полуциркульного дверного проема, полка с профилированными краями и лепными деталями над прямоугольным дверным проемом, профилированные потолочные карнизы с галтелью, массивная потолочная розетка с профилированным краем и растительным орнаментом в середине имеют следы систематического увлажнения, множественные трещины, отслоение, шелушение отделочных слоев.

Фото 5. Помещения первого этажа

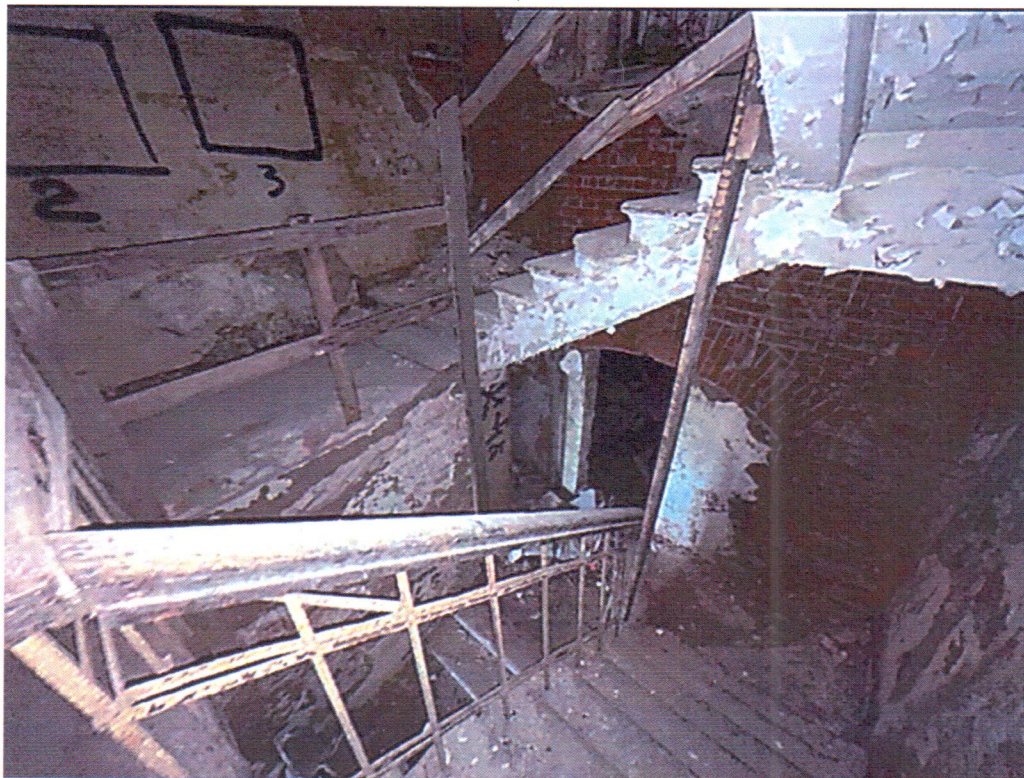
Окна деревянные с двойным остеклением. Двери деревянные шитовые и филенчатые. Окрашенное покрытие нарушено. Между оконными переплетами, дверными коробками и стеновыми откосами имеются щели. Лестничные марши из сборных железобетонных ступеней по металлическим косоурам. Ограждение металлическое с деревянными поручнями частично отсутствует.

Фото 6. Лестница
